# 西宮市立中央病院地歴調査業務

## 報告書

令和3年3月

調査実施者：日本環境分析センター株式会社

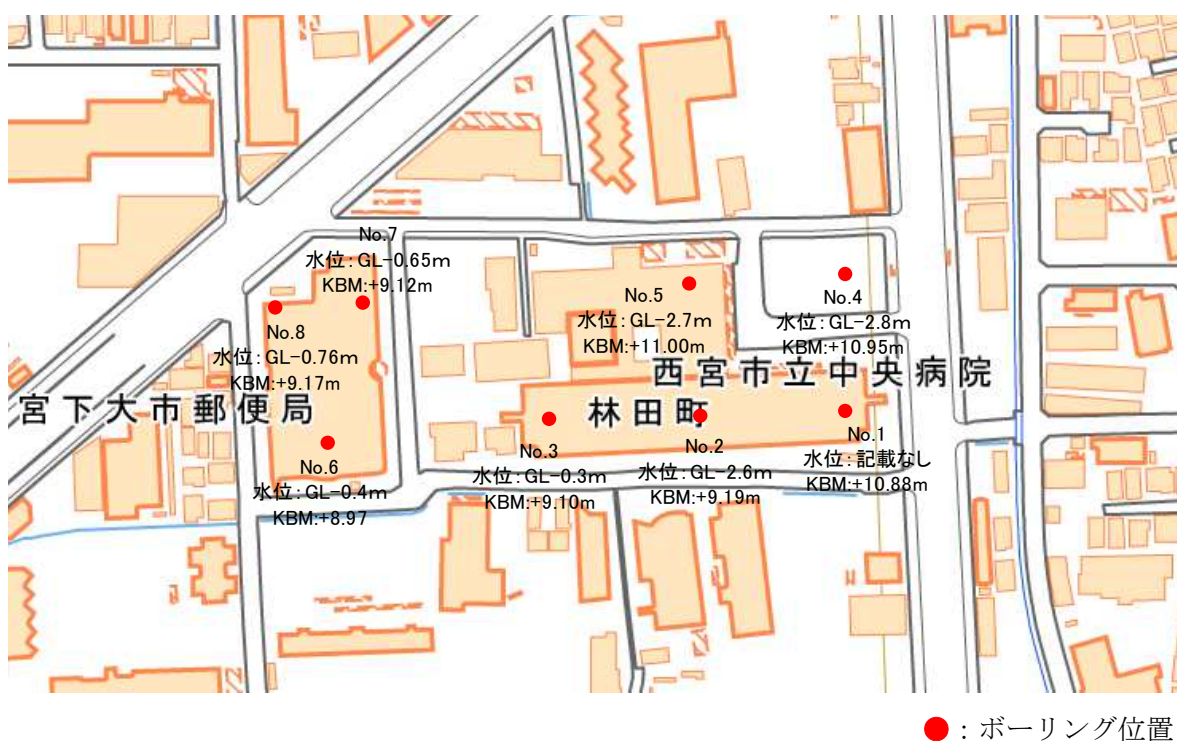
図 2.2 孔内水位結果

昭和 47 年 6 月 23 日に行った土質調査によると、南西側 (No.3.6~8) の地盤高は低く、孔内水位は南東側 (No.2) が低くなっていることから、調査対象地内の地下水流向は大概に南東方向に流れていると考えられる。

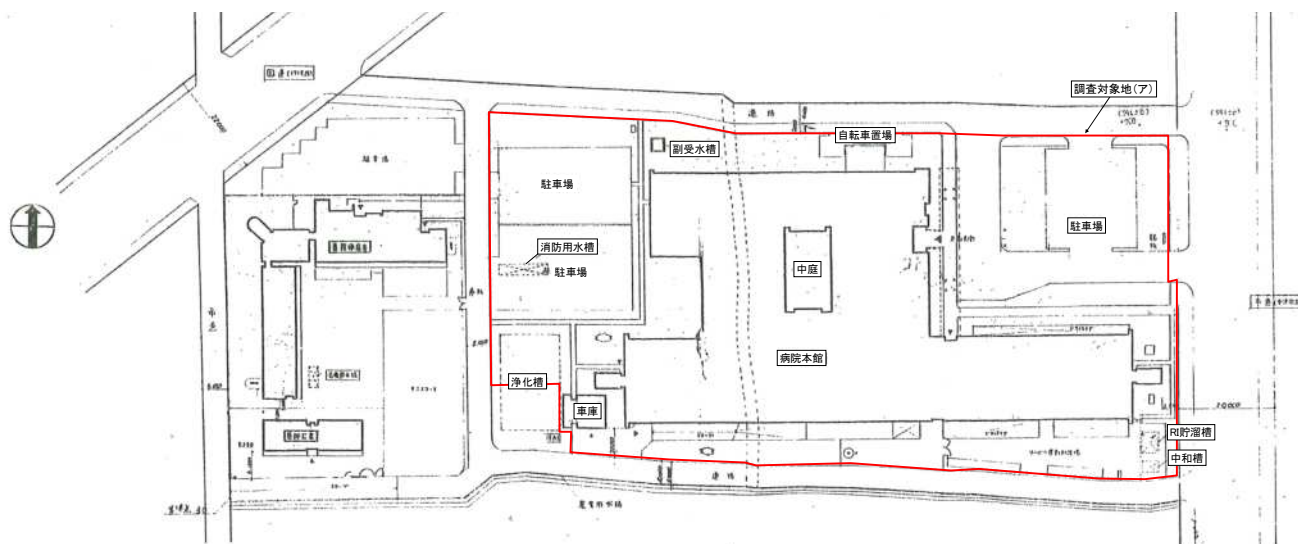
図 4.1 配置図

- ・資料 7～9 の西宮市立中央病院委託新築工事の衛生工事竣工図、建築工事竣工図から病院の建設当時の建物配置図が確認できた。1975 年 2 月の調査対象地（ア）の敷地内には病院本館（中庭）、駐車場、自転車置場、副受水槽、消防用水槽、浄化槽、中和槽、RI 貯溜槽が存在していることが確認できた。図 4.1 に配置図を示す。

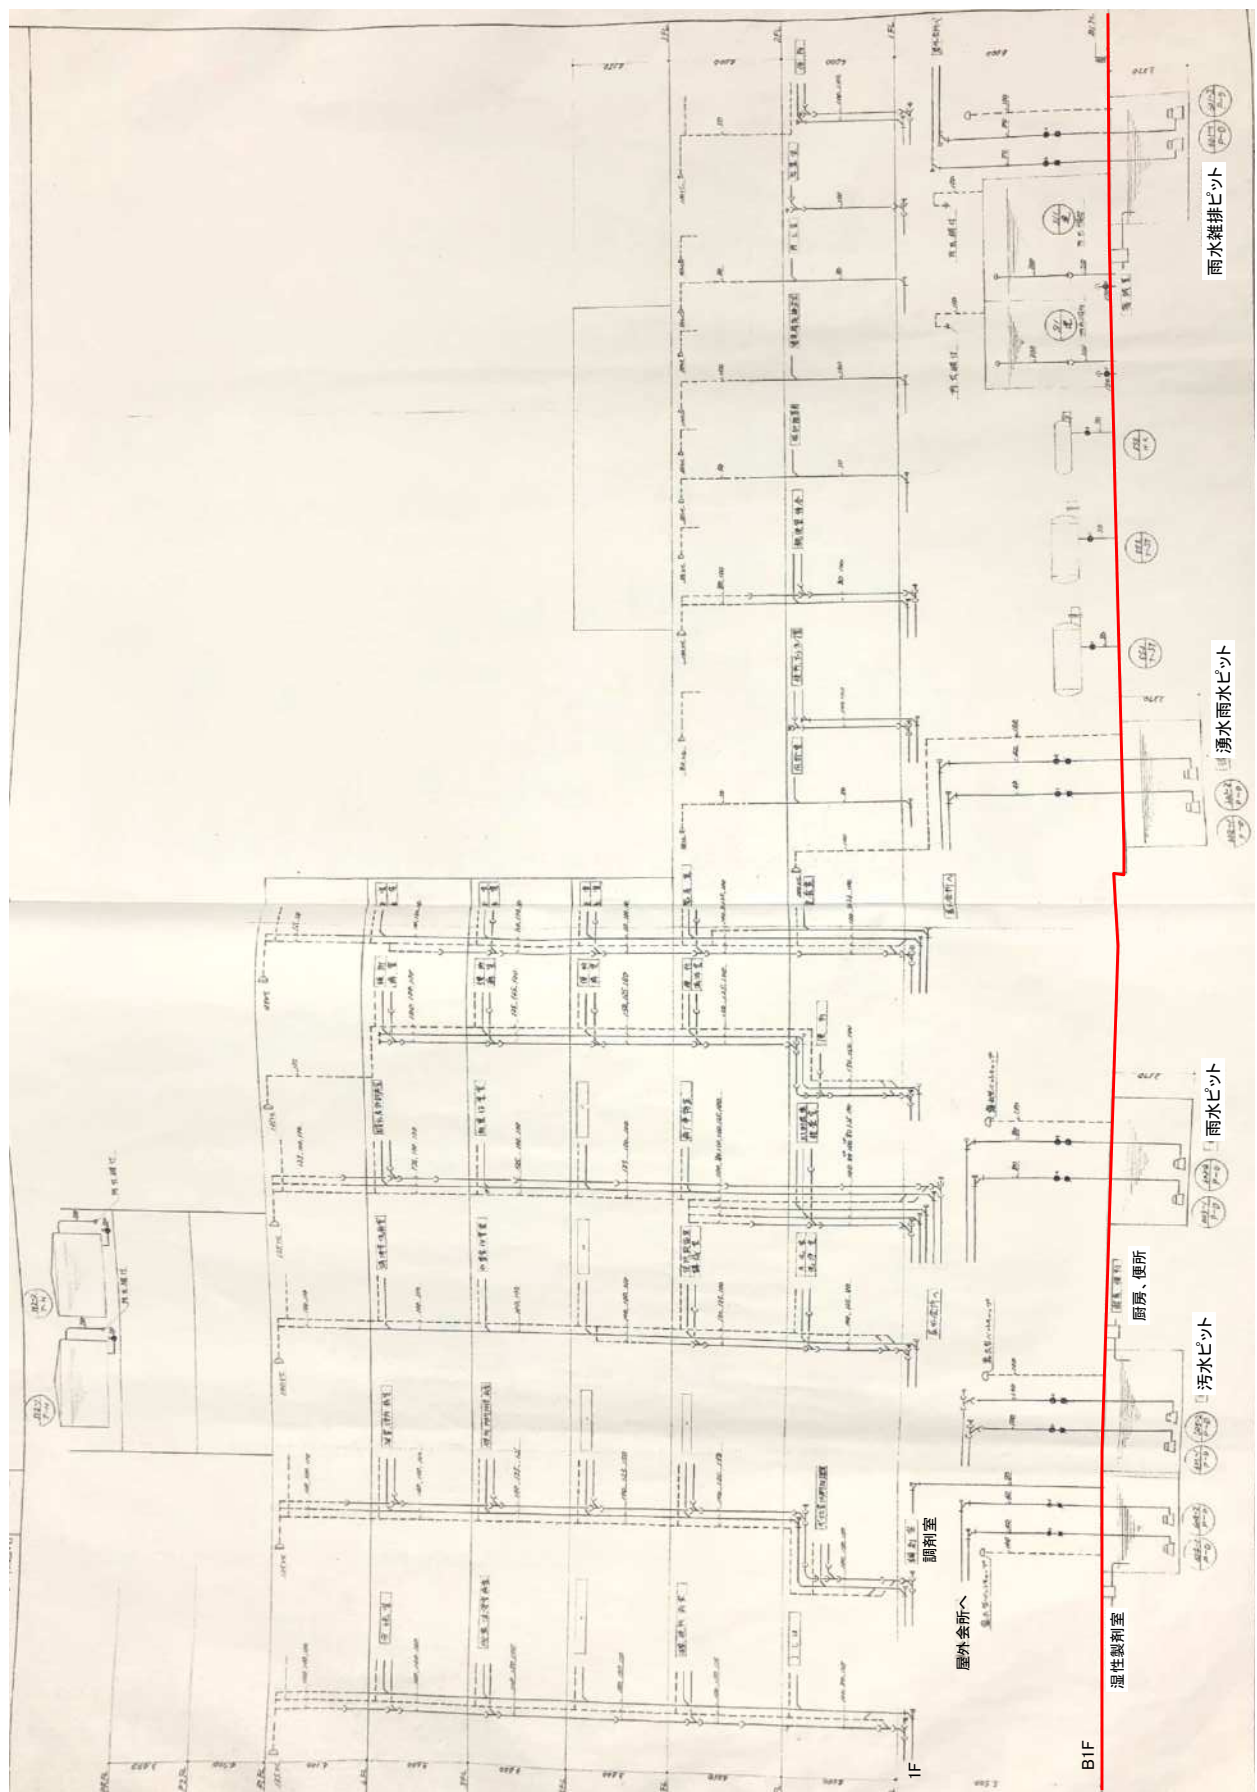
図 4.4-1 本館全体 配管系統図

配管図からはピットには、汚水ピット、雨水ピット、湧水雨水ピット、雨水雑排ピットが存在しており、汚水ピットには、湿生製剤室や調剤室、厨房や便所からの排水が送り込まれている。雨水雑排ピットには機械室の排水が送り込まれている。

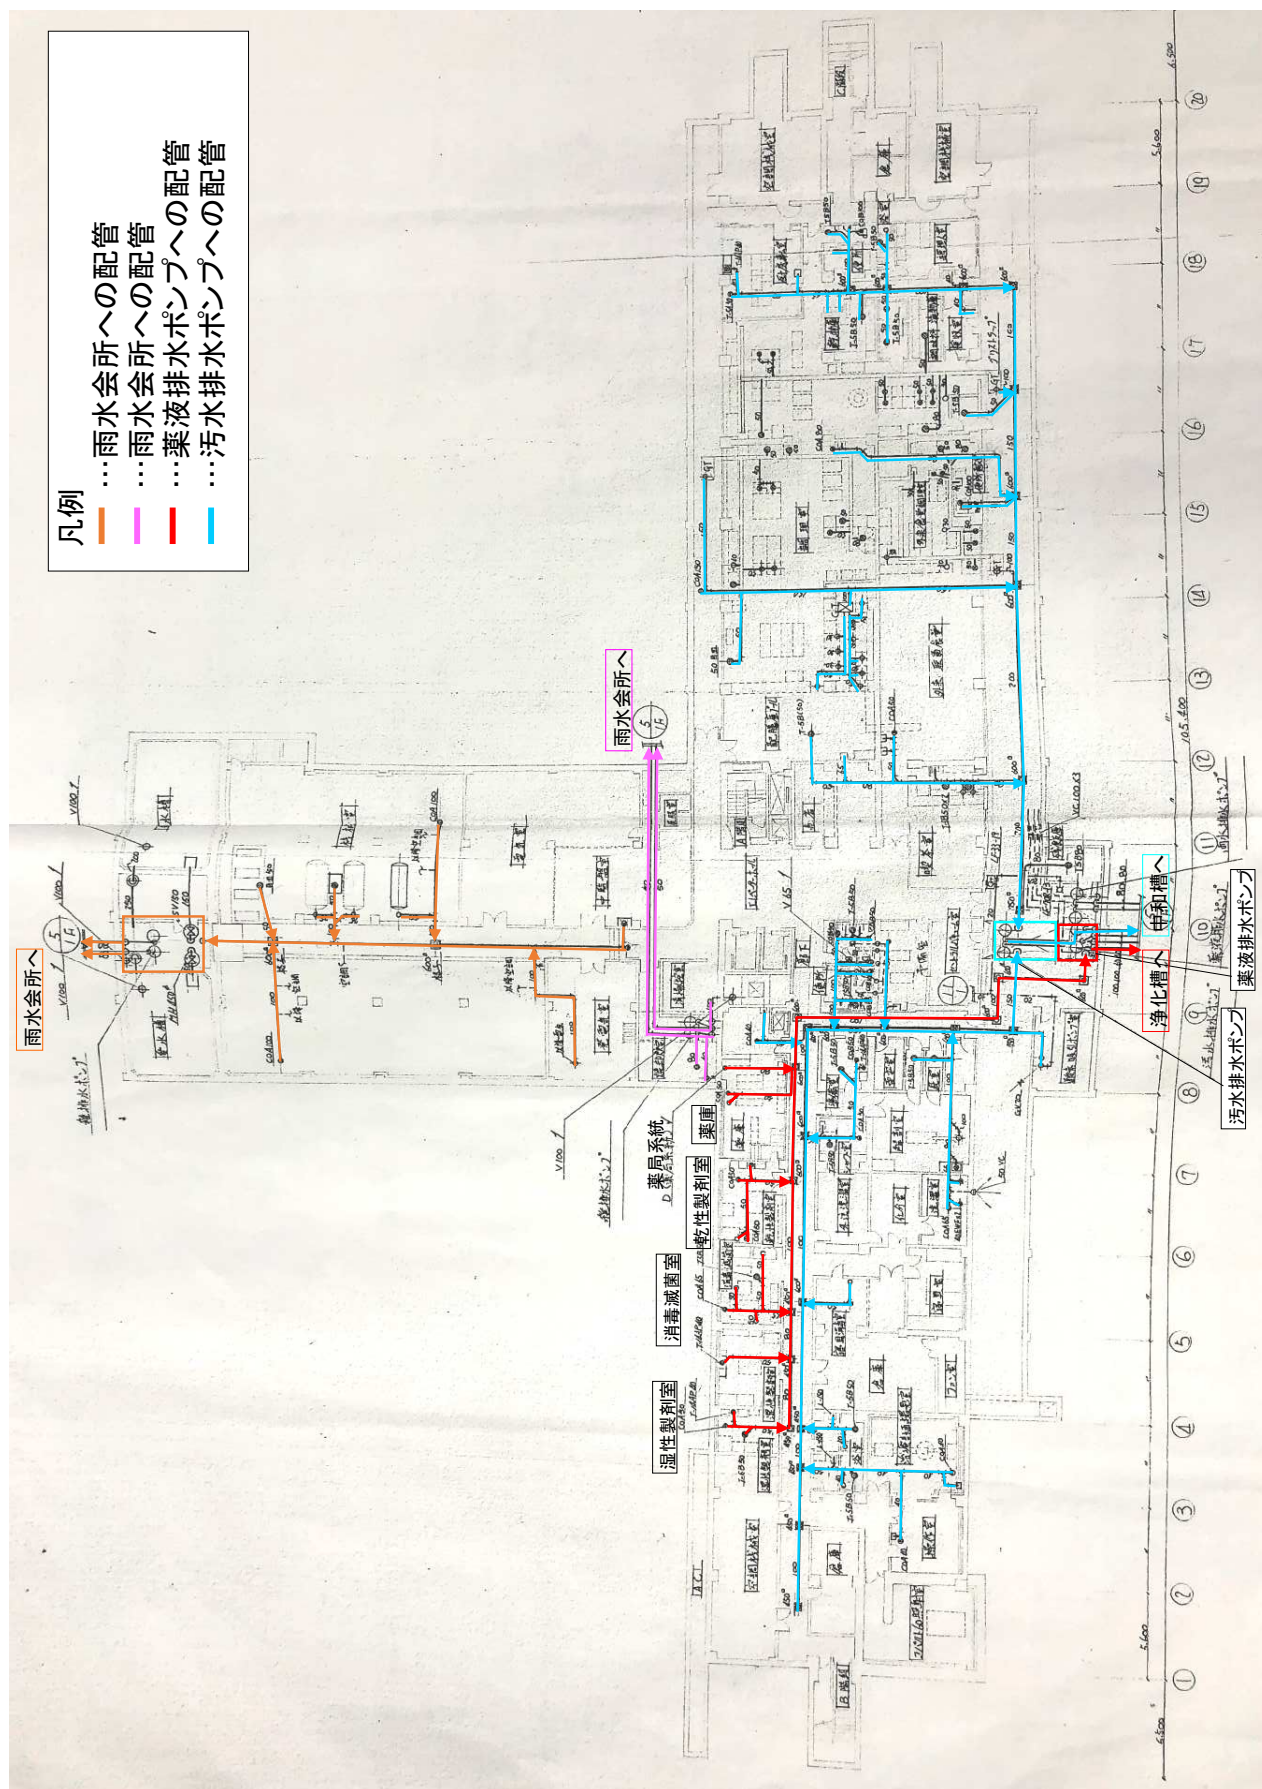
図 4.4-2 本館地下1階 配管図

図 4.4-2 の配管図面より、地階の湿性製剤室、消毒滅菌室、乾性製剤室、薬庫、1 階の調剤室の排水は薬液排水ポンプ（図 4.4-1 の污水ピットの左側）に溜まり、その後ポンプによって 1 階に上げられ、浄化槽を通り、敷地外の配管に排水されている（図 4.4-2.3 赤色配管）。地階の操作室、治療計画撮影室、浴室、寝具消毒室、シャワー室、準備室、便所、洗濯室、厨房などの排水は污水排水ポンプ（図 4.4-1 の污水ピットの右側）に溜まり、その後ポンプにより 1 階に上げられ、中和槽を通して、敷地外の配管に排水されている（図 4.4-2.3 水色配管）。地階の焼却炉室、清掃控室の排水は 1 階の雨水会所に流れている（図 4.4-2.3 ピンク色配管）。地階の北側の配管についても、雑排水ポンプにて 1 階に上がり、雨水会所に流れている（図 4.4-2.3 橙色配管）。RI 貯溜槽には、本館 2 階の RI 室の排水が流れている（図 4.4 緑色配管）。その他の配管は北西へ配管を流れ、浄化槽へ流れている（図 4.4-2.3 紫色配管）。

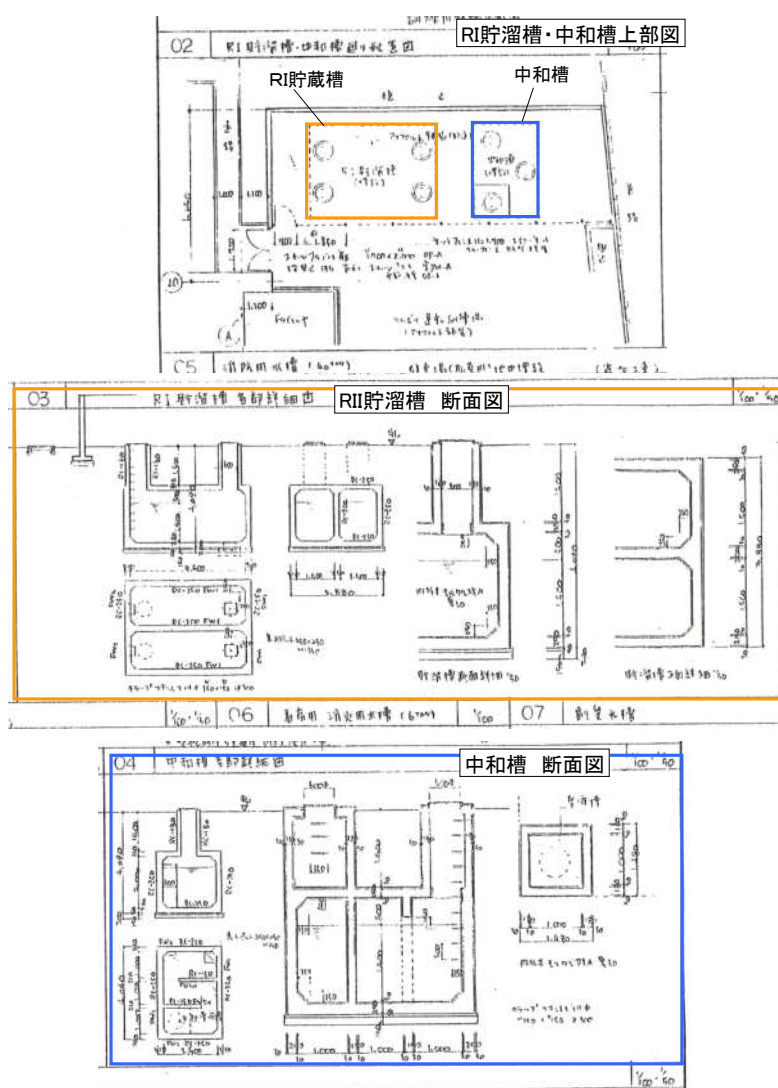
図 4.5 RI 貯溜槽、中和槽 断面図

また、図 4.5 に RI 貯溜槽と中和槽の構造図を示す。RI 貯溜槽は深さ 4290mm、中和槽も深さ 4290mm と記載されている。

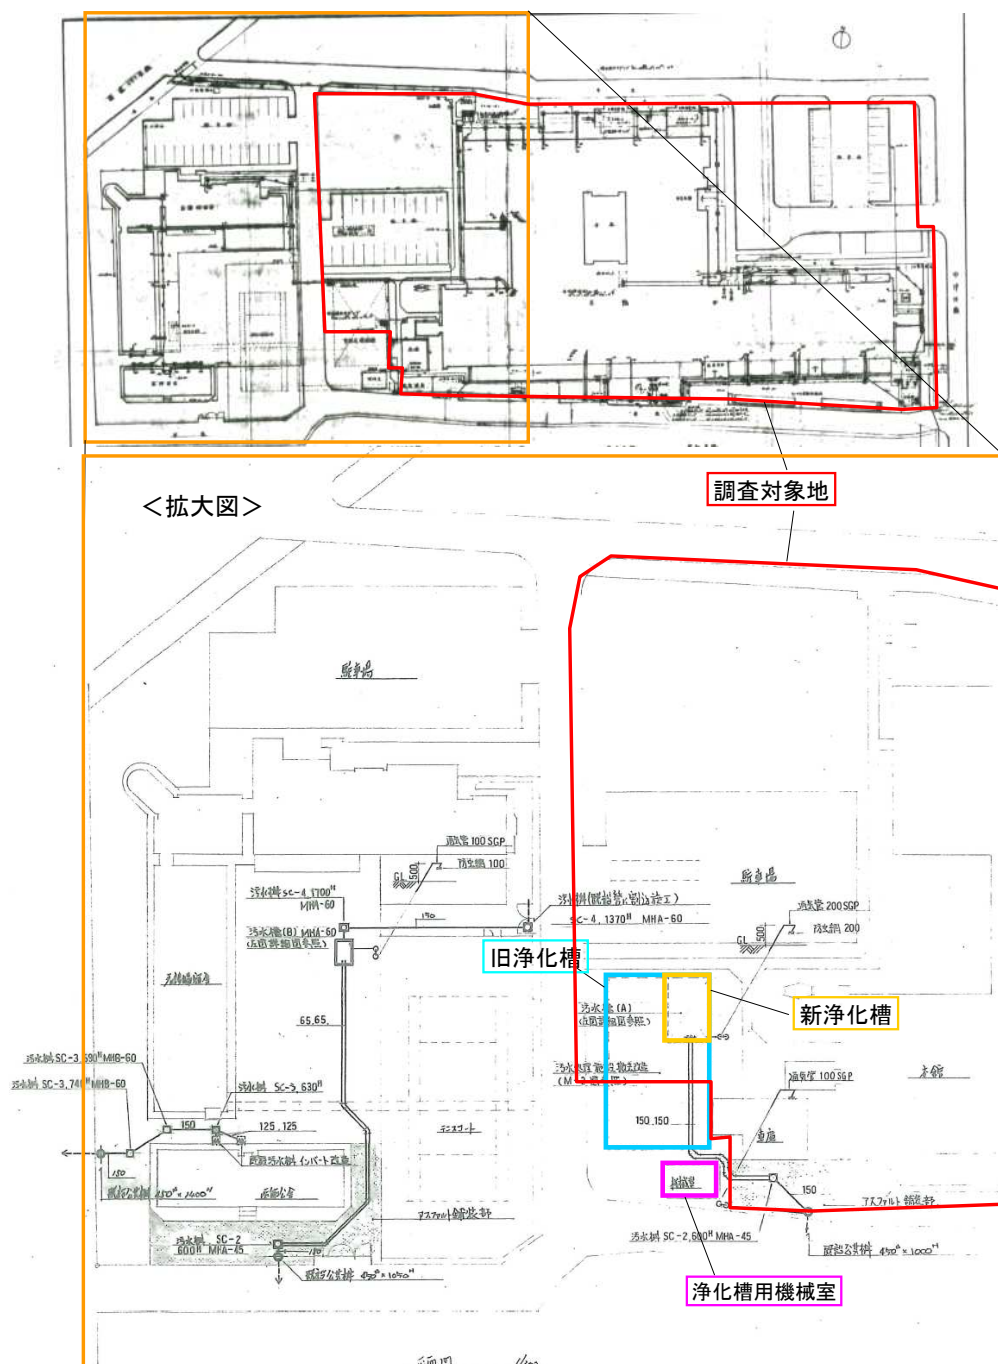
図 4.6 浄化槽の工事図

・資料 10 の平成元年に行われた中央病院直接放流工事の図面から、南西側の浄化槽を撤去し、そのうちの調整タンクのみを残し、新たな浄化槽として使用していることがわかった。

また、資料 12 の平成 6 年に行われた西宮市立中央病院院内保育所新築工事の図面、南西側の浄化槽用の機械室が撤去され、保育所が建設されていることがわかった。

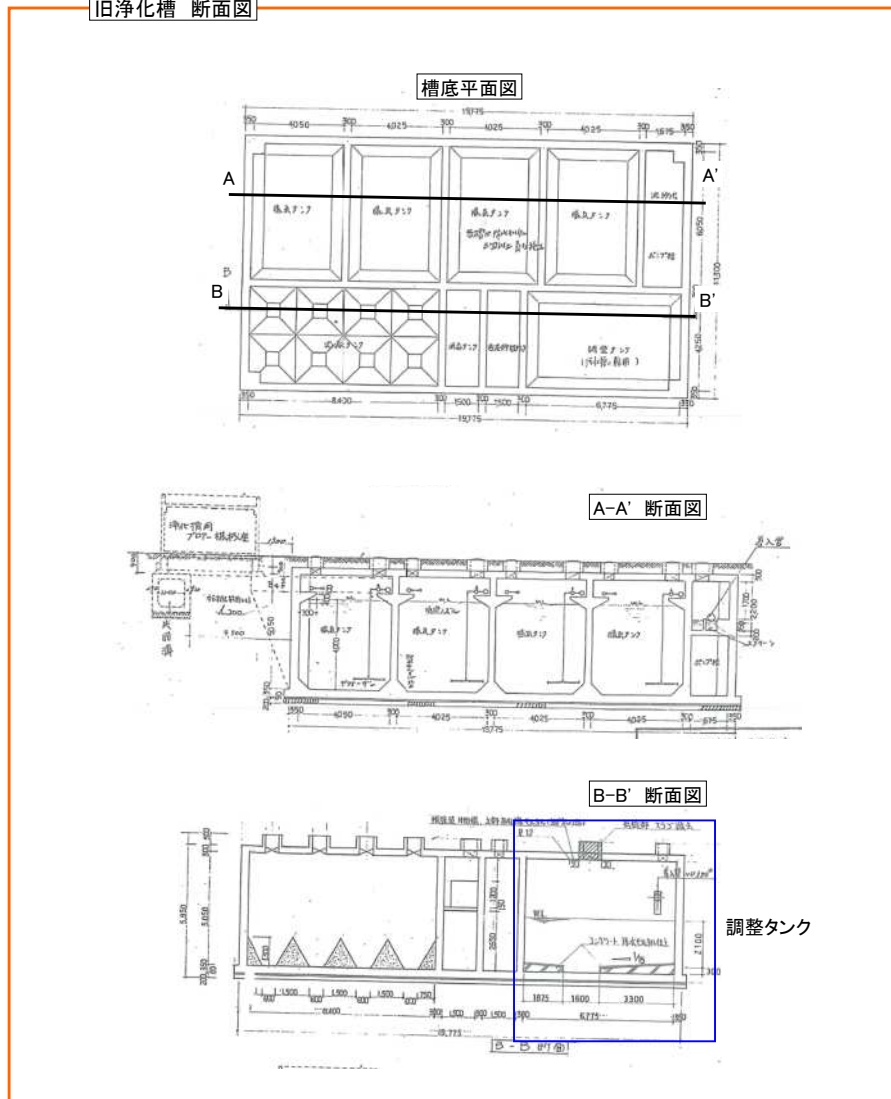
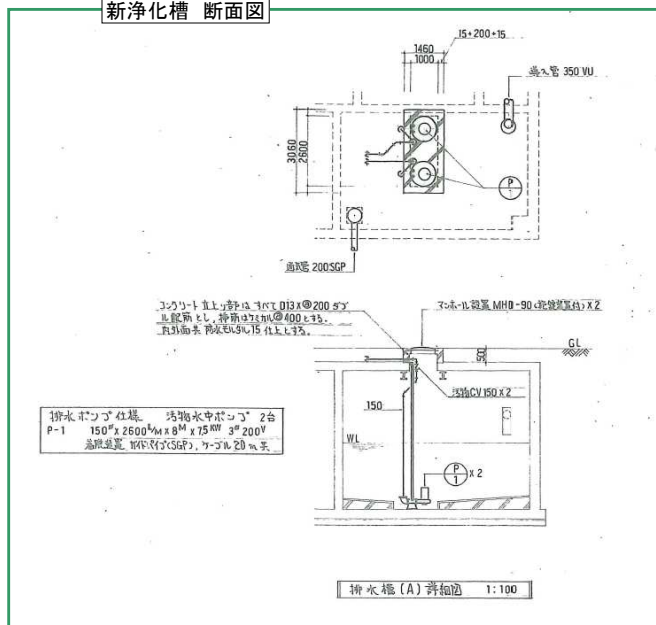
図 4.7 浄化槽の断面図

図 4.6 に工事図、図 4.7 に旧浄化槽と新浄化槽の構造図を示す。図面より浄化槽は深さ 5950mm であることがわかった。

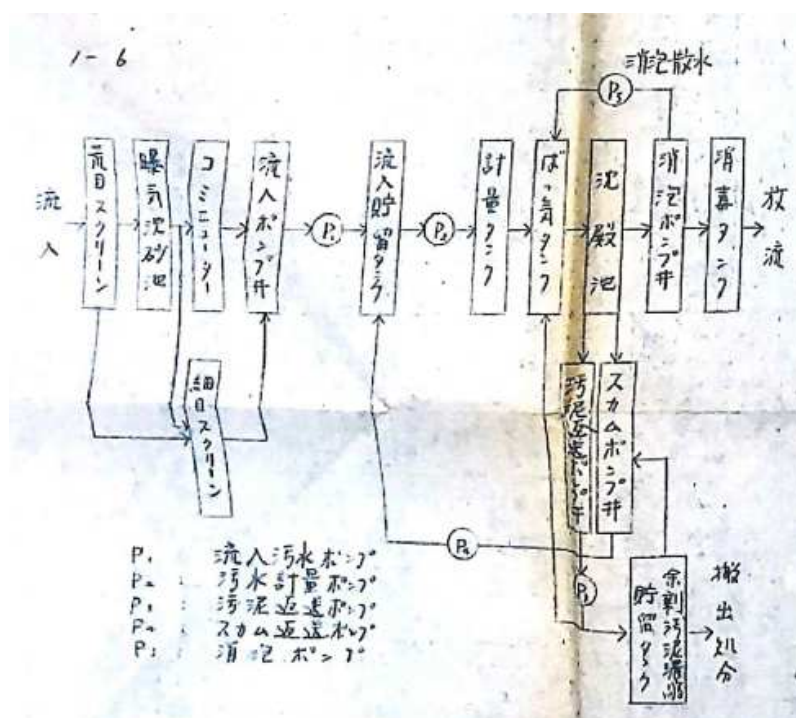
図 5.1

- ・資料 18 の排水届に、浄化槽の設計仕様書があり、流入水質には、「本浄化槽に流入される汚水は生活排水又は雑排水であり、実験室排水等薬品薬剤放射線排水又は重金属類は全て法規に基づいて別途処理するものとし一切混入されない。雨水も別途とする。」とある。また、汚水入排徐方式は合流式であり、処理方法は活性汚泥法（長時間曝気式）である。図 5.1 に処理方法を示す。浄化槽の構造は前章の図 4.7 に示している。

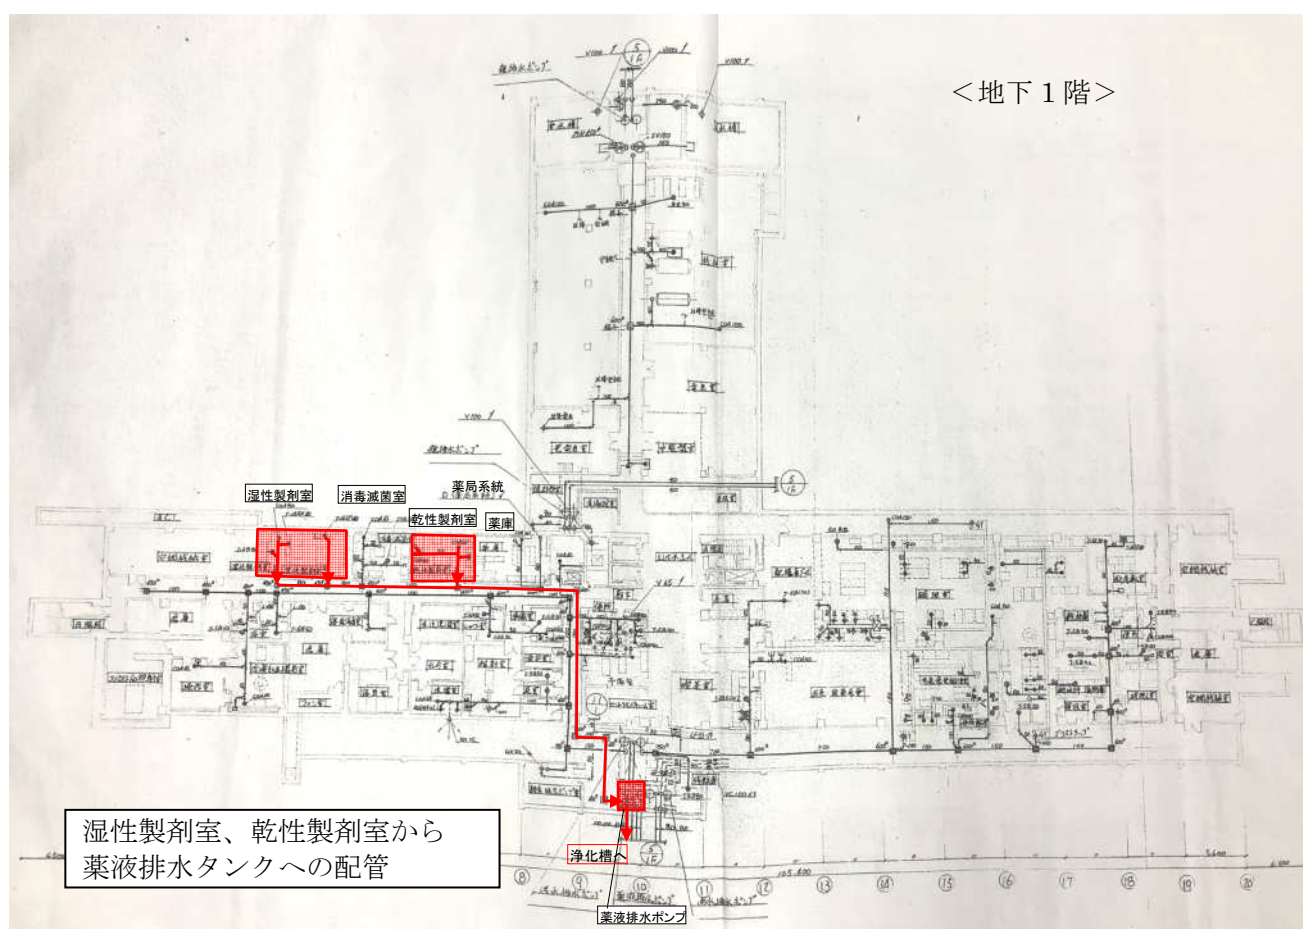
図 8.2-1 建屋地下1階の配管図

平成元年まで存在していた西側の浄化槽では、病院の排水を曝気して処理していた。地下1階の湿性製剤室、乾性製剤室から薬液排水タンクに流れる排水と、RI室からRI貯溜槽に流れる排水が流れ込まれているため、特定有害物質を含む排水が流れた可能性があると考ええる。

RI槽の隣の中和槽は、薬品を使用する可能性がある部屋からの排水がないため、特定有害物質を含む排水はないと考える。

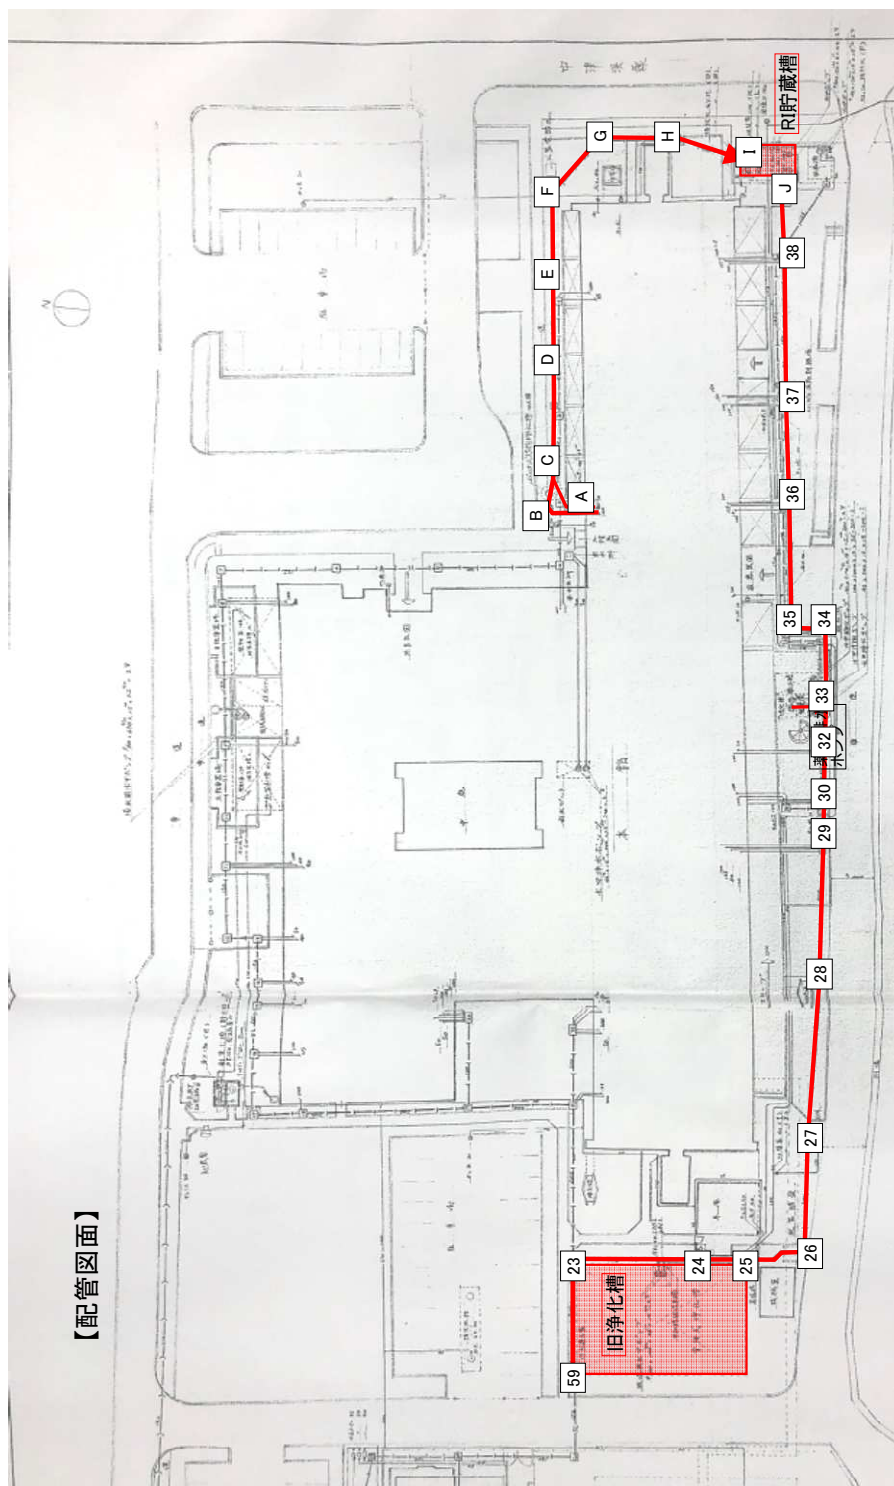
図8.4.1に資料7から得られた配管の会所の深さを示す。ただし、昭和50年時の配管経路であるため、現在の正しい配管等の深さについては、試料採取時に現地にて確認することとする。
